外伝 その2

《多摩川の扇状地と崖線の成り立ち》

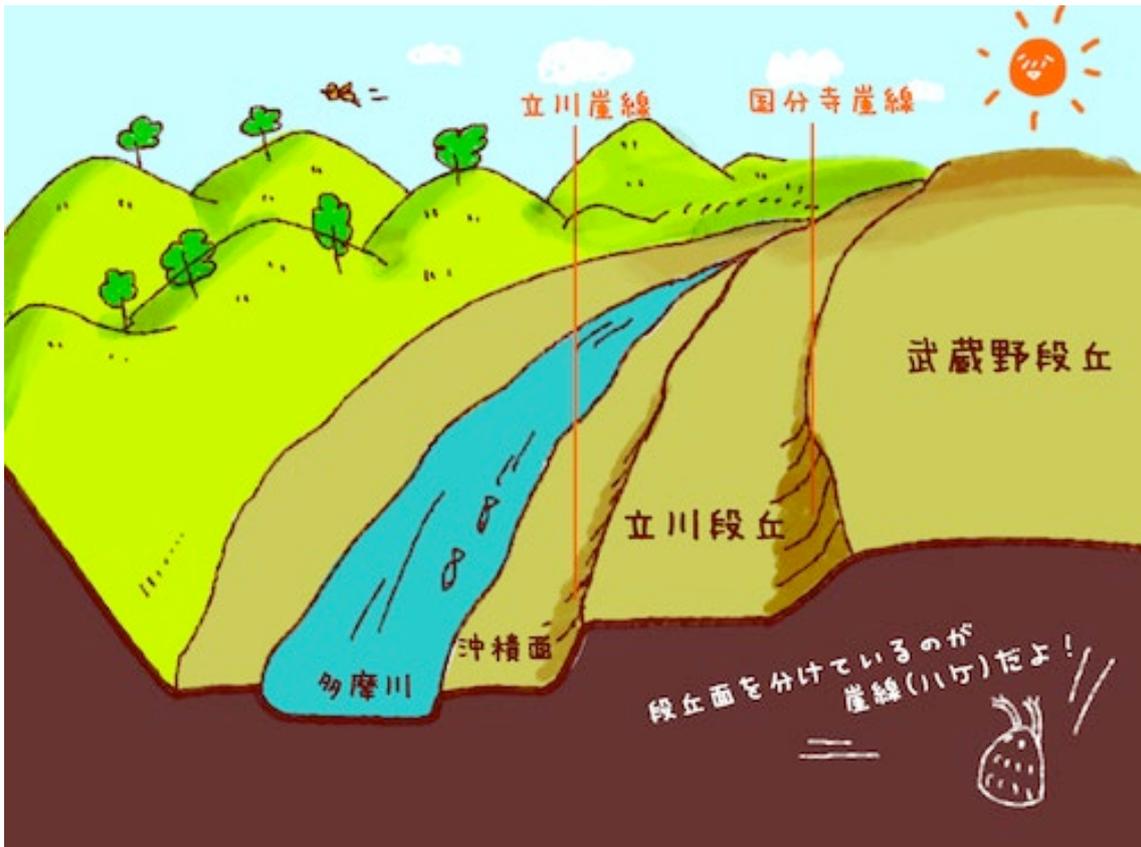
写真が、①段丘イメージ図（tadapota.com 掲載図）、②武蔵野台と2つの崖線（スーパー地形、カシミール3Dより）、③-1 多摩川流域を構成する下末吉層③-2 武蔵野層③-3 立川層③-4 沖積層（geocities.jp 「武蔵野台地と野川公園」 掲載資料）、④沖積層に残る多摩川中流部の旧河道（国土地理院治水地形分類図）

多摩川の左岸側（東京都側）の武蔵野台地は、扇状地上に形成された複数の段丘（台地）から構成され、その境に国分寺崖線（がいせん）、立川崖線などの崖線があります。右岸側（神奈川県側）には段丘がありません。この特異な地形の成り立ちを、地質年代に沿って概観します。
